# 检测报告

报告编号: SHBG0208

项目名称: 丰林镇生活污水处理厂废水委托检测 (2022 年 7 月)

委托单位: 德安县丰林镇人民政府

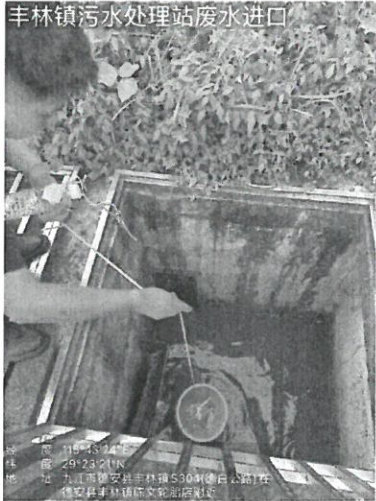
<div>丰林镇污水处理站废水进口</div> <div>

</div> <div>经纬度: 115°43'24"E 29°23'21"N 地址: 江西省德安县丰林镇S304(德白公路)在 德安县丰林镇陈文龙副店附近</div>	<div>丰林镇污水处理站废水排放口</div> <div>

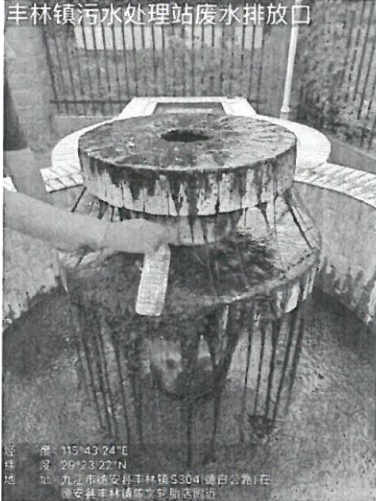
</div> <div>经纬度: 115°43'24"E 29°23'21"N 地址: 江西省德安县丰林镇S304(德白公路)在 德安县丰林镇陈文龙副店附近</div>	/
污水进口	污水排放口	/
